Objekt (O.Nr)	Kampfwagenhindernis	Westwall, Abschnitt Brebach-Blieskastel	Heckendalheim
--------------------------	----------------------------	---	----------------------

Objektnummer	Bauformnummer	Heutiger Zustand	Stellungskarte/TK25
17205	942	Teilw. intakt, beschädigt bis verschwunden.	6708 St.Johann

Objekt (WH-Nr unbekannt)	Regelbau Höckerhindernis Typ 1939	Westwall, Abschnitt Brebach-Blieskastel	sw Heckendalheim
Objektnummer 15541	Bauformnummer 811	Heutiger Zustand Ruine	Stellungskarte/TK25 6708 St.Johann

Objekt (WH-Nr unbekannt)	Panzermauer (ohne Klassifizierung)	Westwall, Abschnitt Brebach-Blieskastel	Heckendalheim, St. Ingberter Str.
---------------------------------	---	--	--

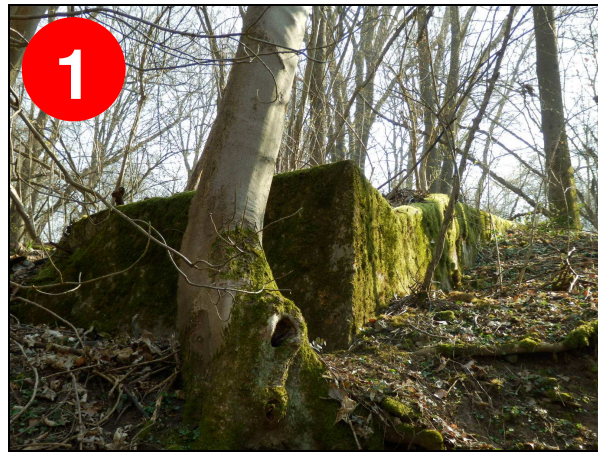
◀ [5020639] Das westliche Ende des frontseitigen Fundamentes.

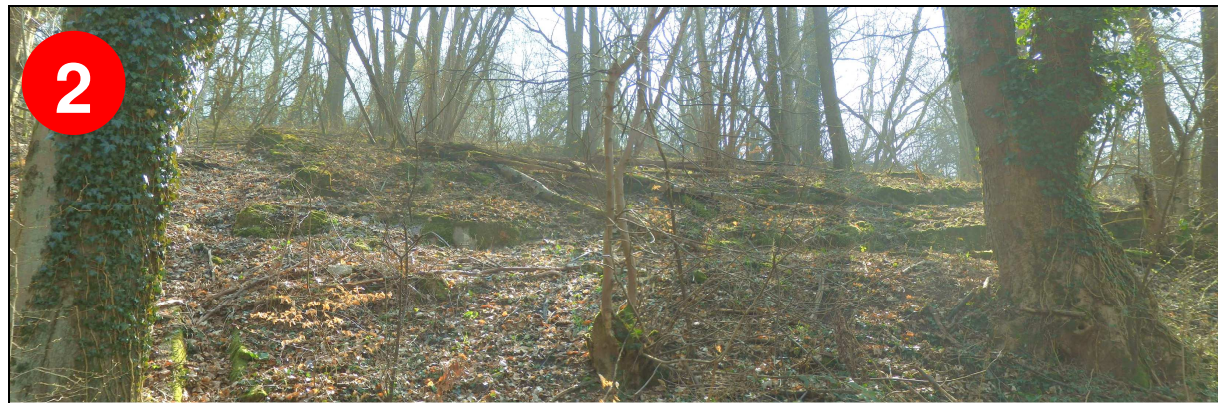
▼ [5020640] In der Nähe des westlichen Endes des Hindernisses liegen die Querfundamente wie breite Stufen im Waldboden.

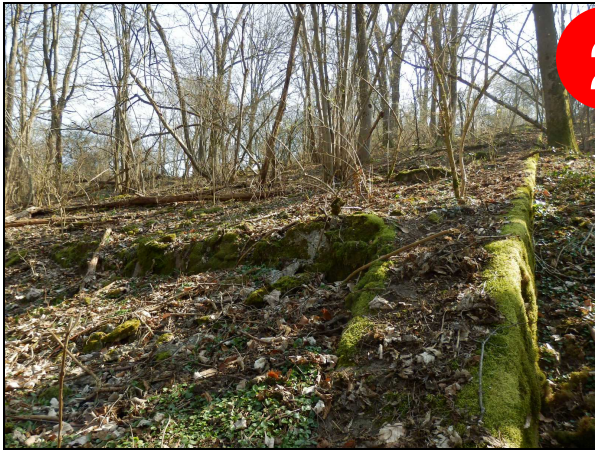
▲ [5020638] Am Rand zum Wogbachtal führt das Hindernis über Schrägen hinauf.

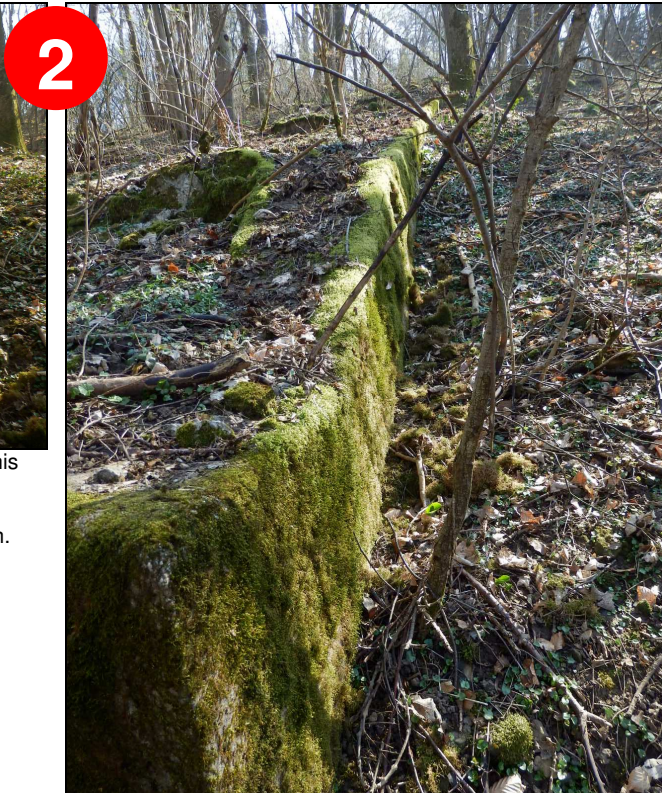
► [5020637] Das frontseitige Fundament ist noch erhalten.

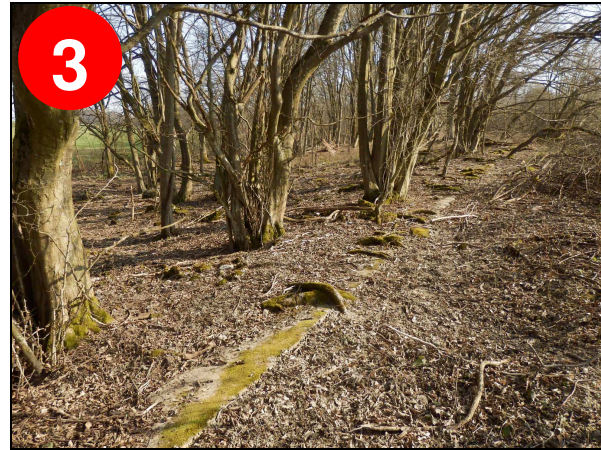
▲ [5020636] Westlich von der Landstraße (L108 St. Ingbert - Ensheim) liegen die Fundamente gut sichtbar in einem Gebüschstreifen.

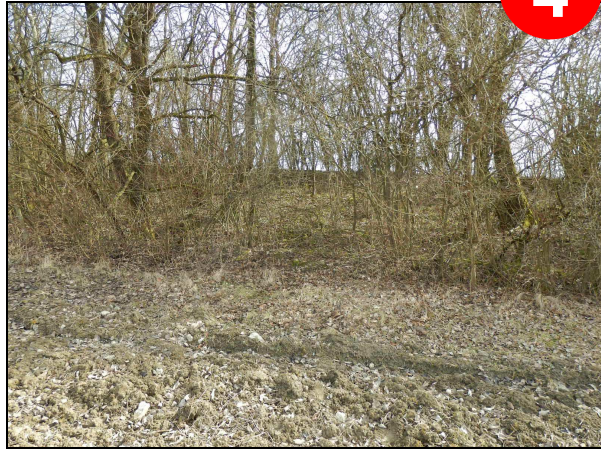
▲ [5020519] Im westlichen Bereich östlich der Landstraße L108 nach Ensheim: Die Trasse des Hindernisses trennt als breiter, streifenförmiger Busch zwei Äcker, unterbrochen von einem Richtfunkmast und einem Mobilfunkmast.

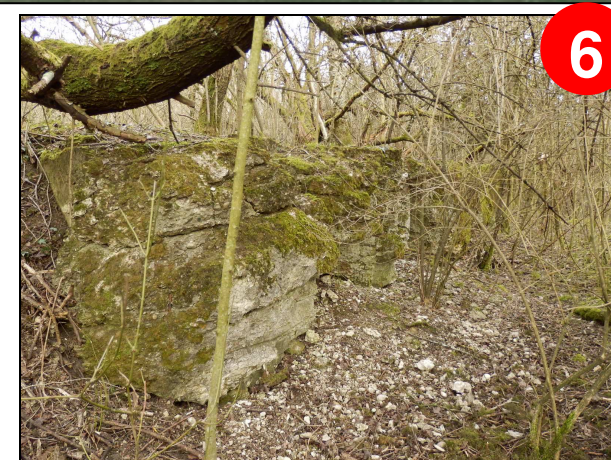
▲ [5020538] Südlich vom Staffelköpfchen: Nur hier wurde das frontseitige Fundament entfernt.

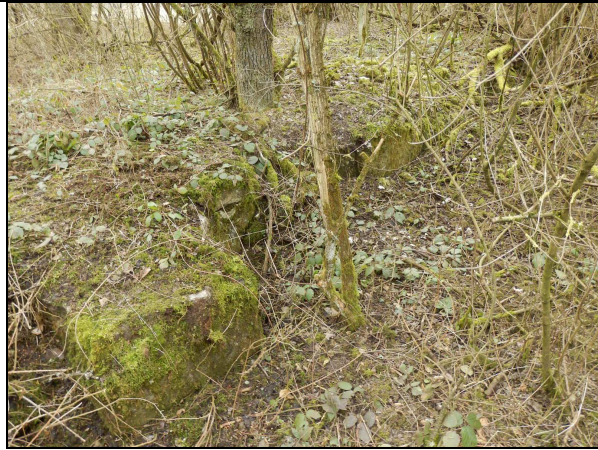
▲ [5020541] Südlich vom Staffelköpfchen: Das Längsfundament auf der Freundseite blieb erhalten.

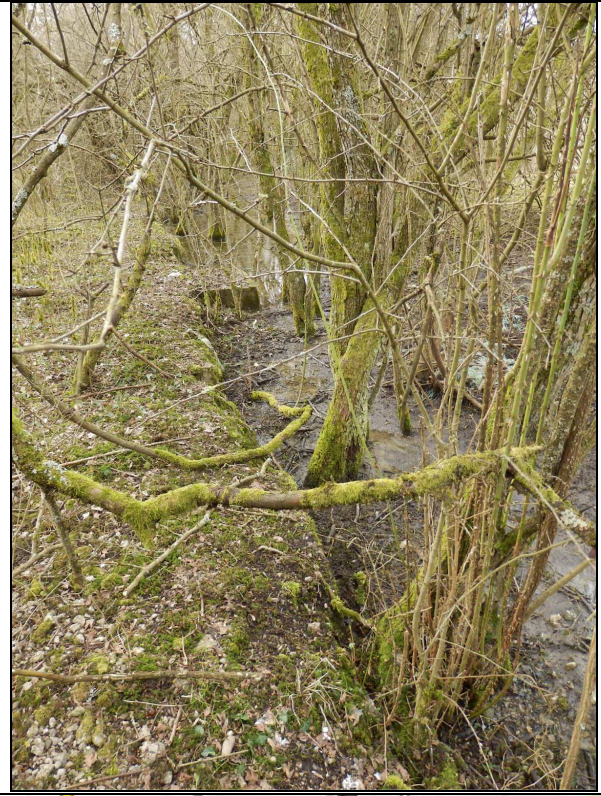
► [5020544] Südlich vom Staffelköpfchen: Der Wasserhaushalt in diesem Bereich scheint durch das Hindernis gestört, weil hier ist auch auf der Nordseite das Gelände sehr nass.

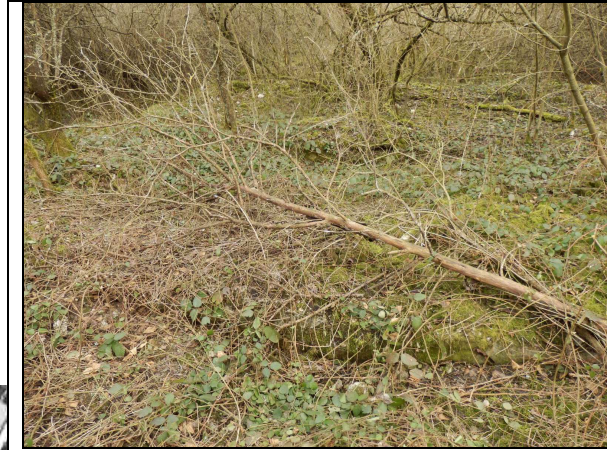
▲ [5020540] Südlich vom Staffelköpfchen: Die Querfundamente blieben ebenfalls erhalten.

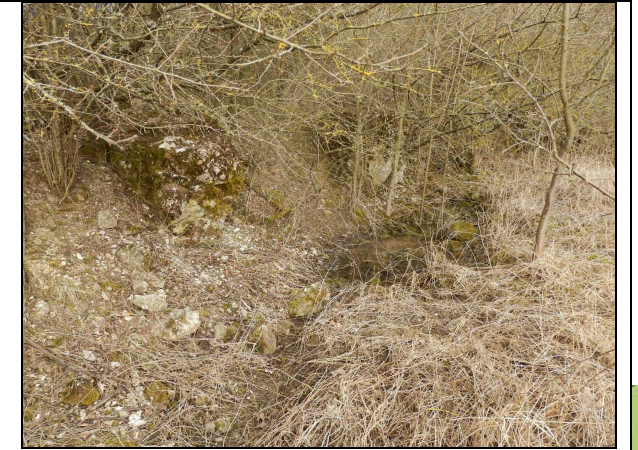
▲ [5020542] Südlich vom Staffelköpfchen: Das fehlende frontseitige Fundament hat einen wassergefüllten Graben hinterlassen, worin Betonschutt liegt.

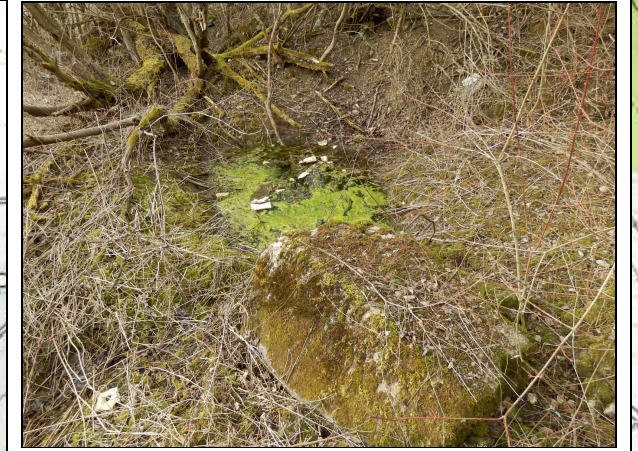
▲ [5020543] Südlich vom Staffelköpfchen: Im Vordergrund ein Trümmerstück dieses Fundamentes, dahinter Wasser (grün).

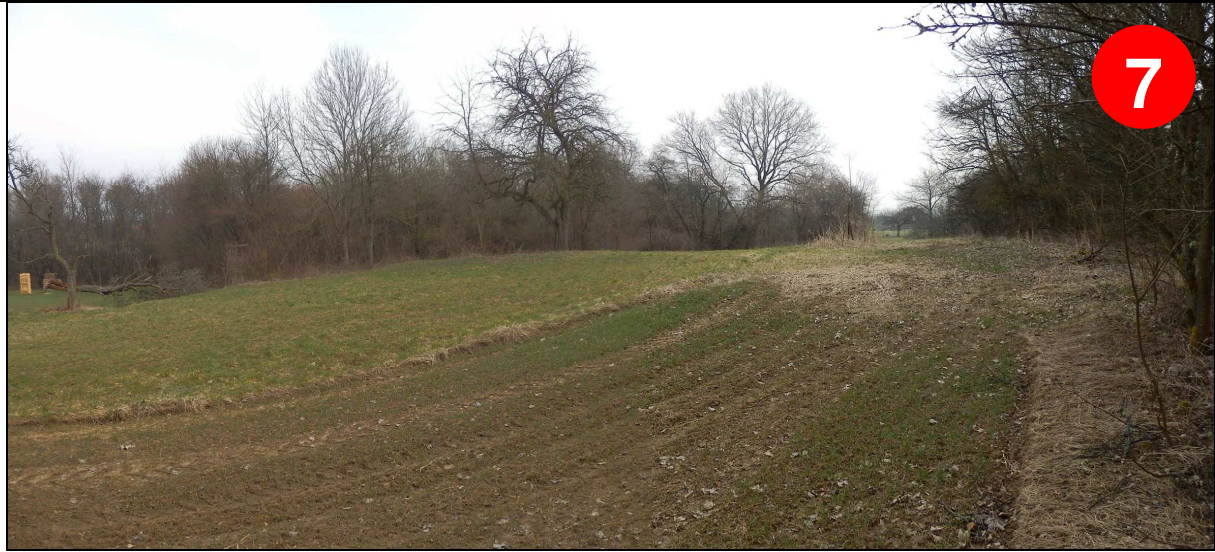
▲ [5020733] Südwestlich von Heckendalheim verbirgt dieser Erdwall die Fundamente, der hier zwischen zwei Büschen gut sichtbar ist.

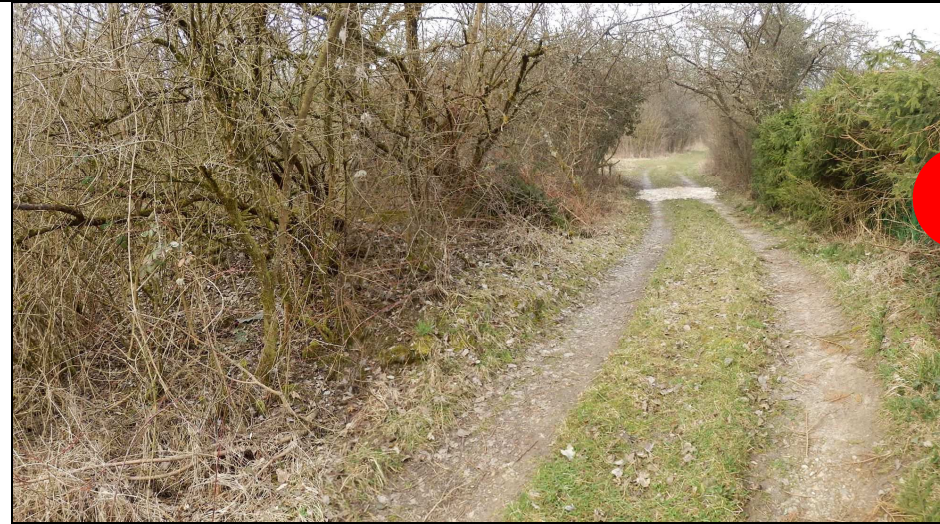
▲ [5020731] Hinter der Adresse St.Ingberter Str. 120 führt ein Feldweg zum Staffelsköpchen und kreuzt die Fundamente.

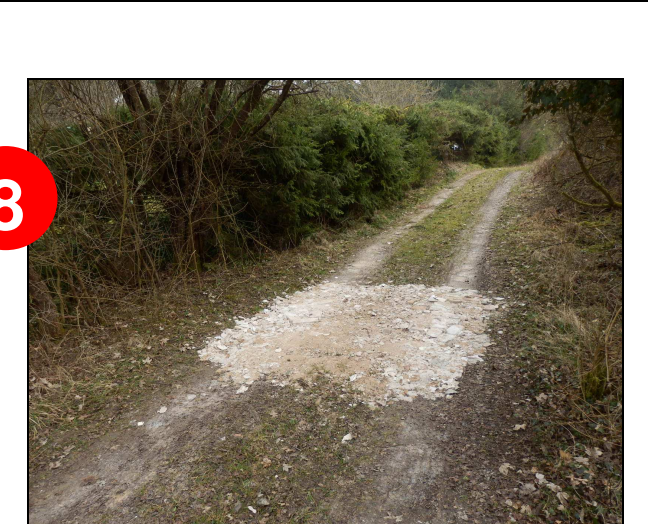
▲ [5020732] Diese werden immer wieder unter Bauschutt zugedeckt, vielleicht weil herausstehende Armierungseisen zu Reifenschäden der Anlieger führen könnten.

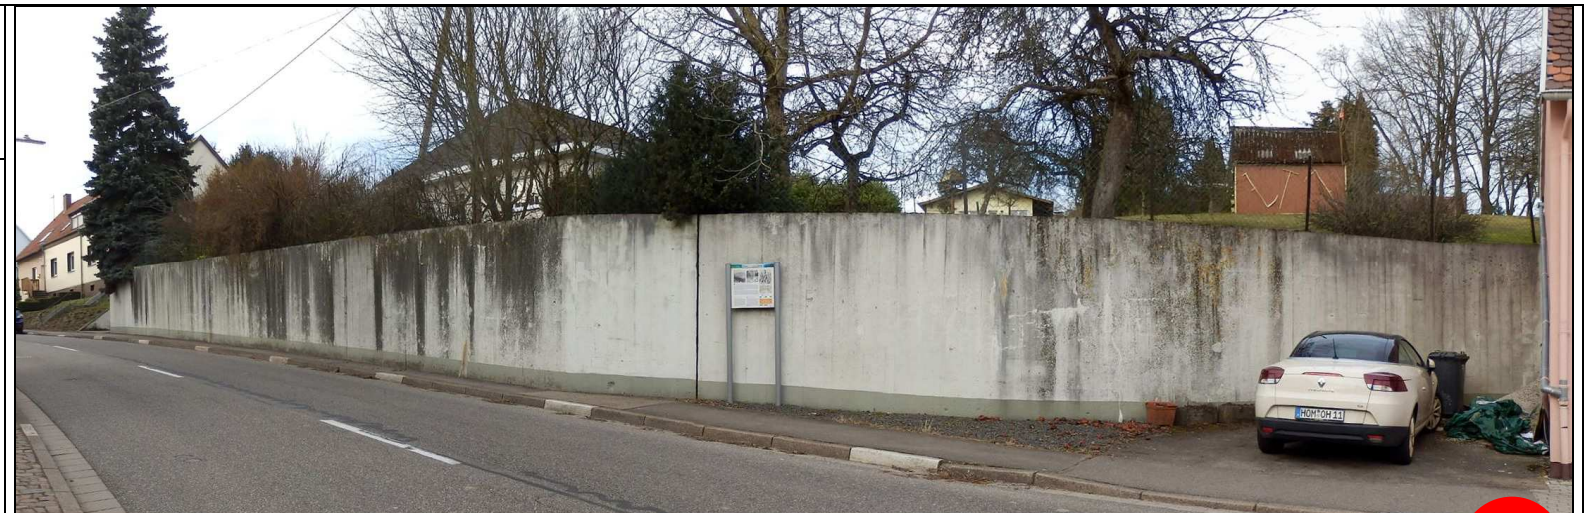
▲ [5020548] Der westliche Abschnitt mit einer Tafel:
https://mandelbachtal.de/upload/Westwall_bei_Heckendalheim.pdf

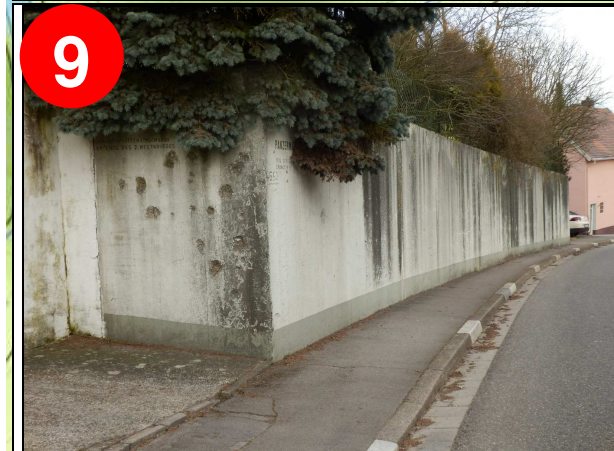
Die Mauer zeigt heute im westlichen Bereich und auch hinter den ersten Häusern Schäden durch Splitter und MG-Feuer. Im mittleren und östlichen Bereich führt die Mauer über Privatgrundstücke (nicht öffentlich zugänglich) und hat hier noch ihre einbetonierten Hindernispfähle behalten.

▲ [5020546] Das westliche Ende an der Straße mit angeblichen Splitterschutzschäden, die vom Anstrich ausgespart blieben, deshalb sehr auffällig sind und authentisch wirken.

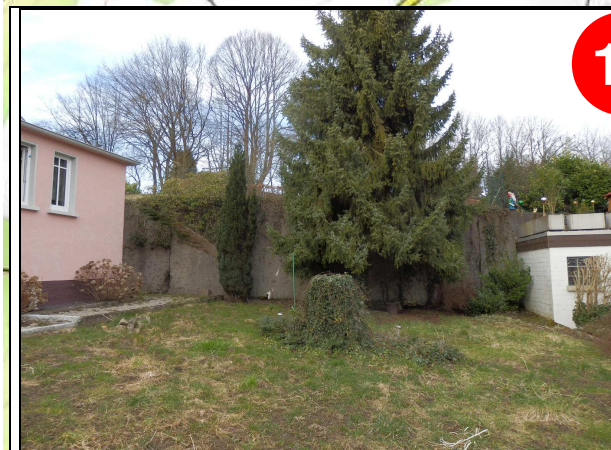
▲ [5020549] Weiter nach Osten bleibt die Mauer zwischen den Häusern immer wieder abschnittsweise sichtbar.

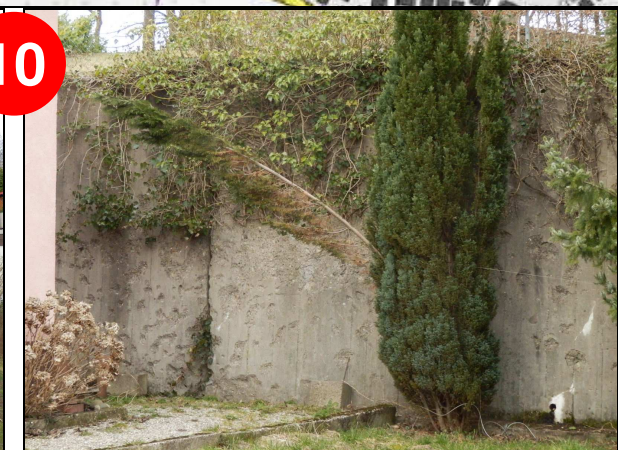
▲ [5020563] Hier sind Schäden durch Splitter und MG-Feuer erkennbar.

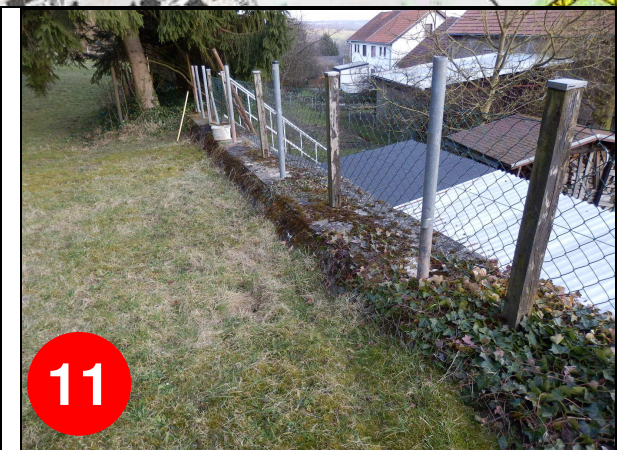
▲ [5020550] Im mittleren Abschnitt steht die Mauer so weit zurück, dass die nur über die angrenzenden Privatgrundstücken zu begehen ist.

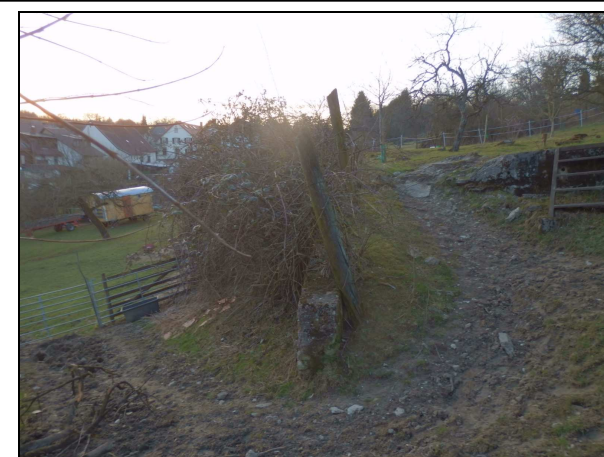
▲ [5020571] Ansicht von Südosten: Das frontseitige Fundament (rechts) endet an der Panzermauer, die hier von einer dünneren betonierten Hangschutzwand verlängert wird.

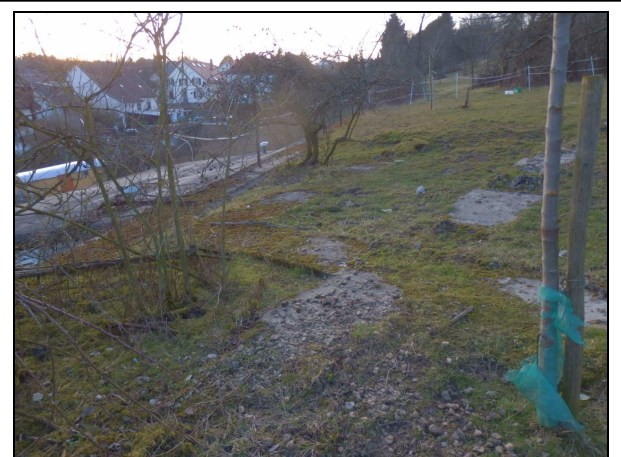
▲ [5020569] Ansicht von Osten: Der Übergang vom Höckerhindernis (rechts) zur Panzermauer (links).

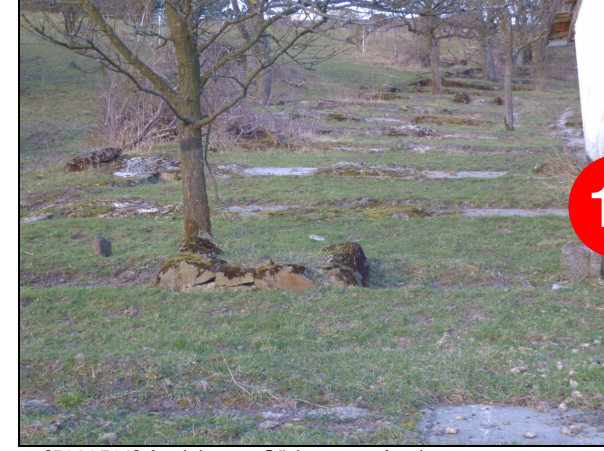
▲ [5020568] Ansicht von Südwesten: An den Querfundamenten sind die Reste der Höcker noch erkennbar.

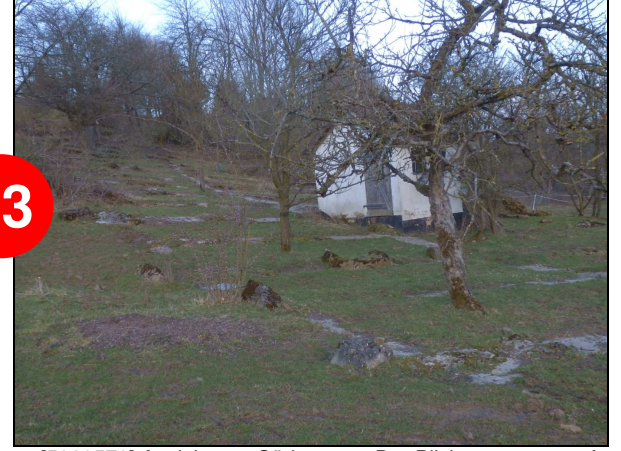
▲ [5020570] Ansicht von Südwesten: Der Blick von unten auf das ansteigende Gelände offenbart leicht sämtliche Fundamente. Im Vordergrund die Reste der frontseitigen Höckerreihe.

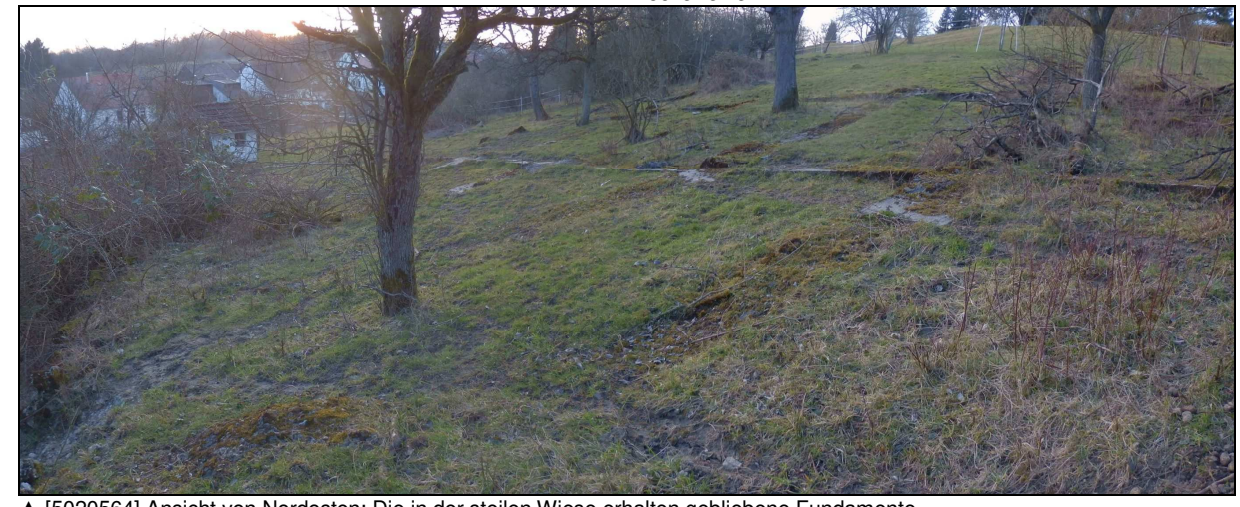
▲ [5020564] Ansicht von Nordosten: Die in der steilen Wiese erhalten gebliebene Fundamente.

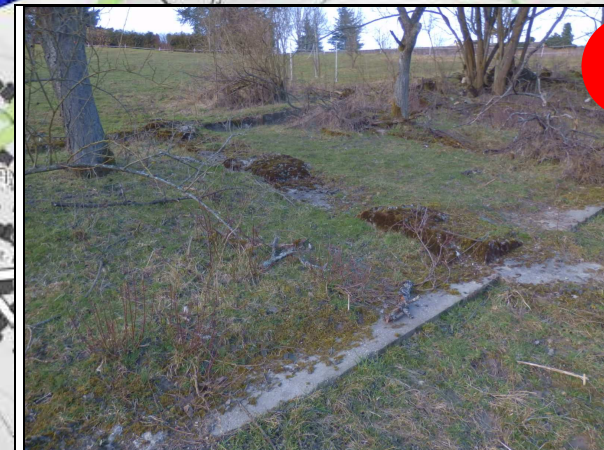
▲ [5020565] Ansicht von Süden: An den Querfundamenten sind die Reste der Höcker noch erkennbar.

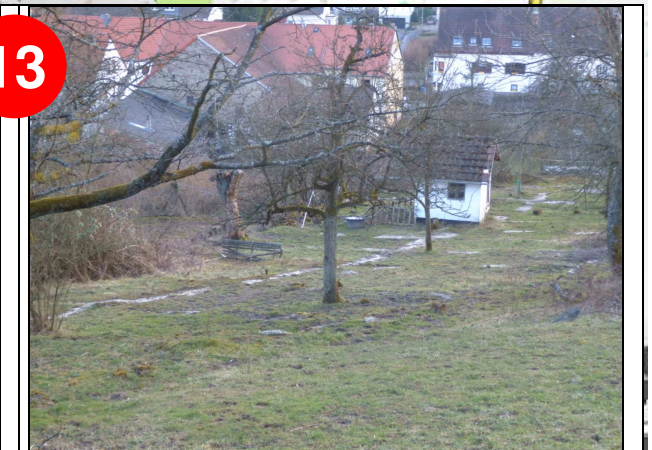
▲ [5020572] Ansicht von Norden auf die freinsseitigen Höckerreihen, die sich als Stümpfe noch in der Wiese abzeichnen.

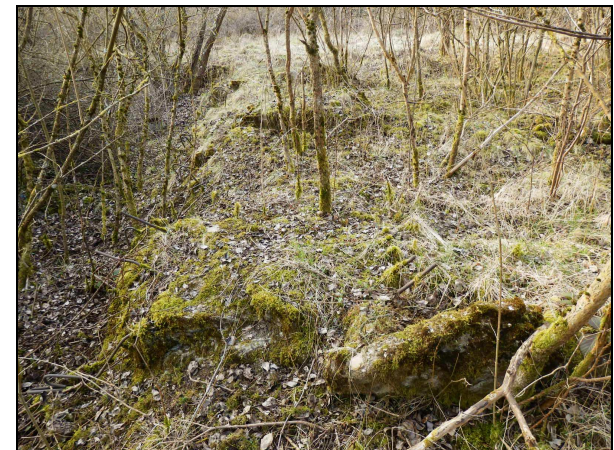
▲ [5020608] Nordöstlich von Heckendalheim sind die Fundamente in einem ruinösen Zustand im Gebüsch vorhanden.

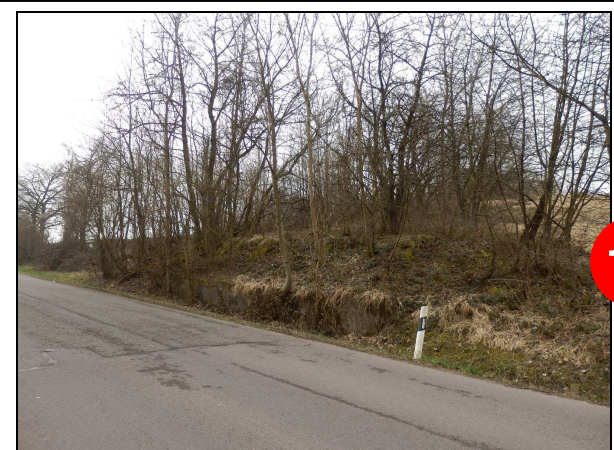
▲ [5020726] Ansicht von Norden auf das Querfundament am westlichen Rand der Straße Oberwürzbach-Ommersheim.

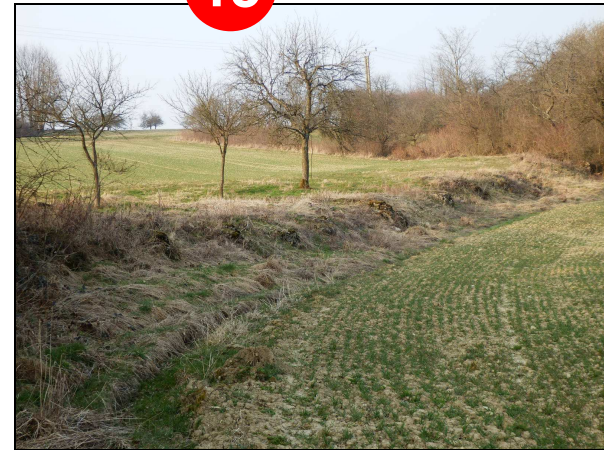
▲ [5020609] Nordöstlich von Heckendalheim führen die Fundamente hier am Rand eines Ackers entlang. Sichtbar sind die Enden der Querfundamente, da das frontseitige Fundament entfernt wurde.

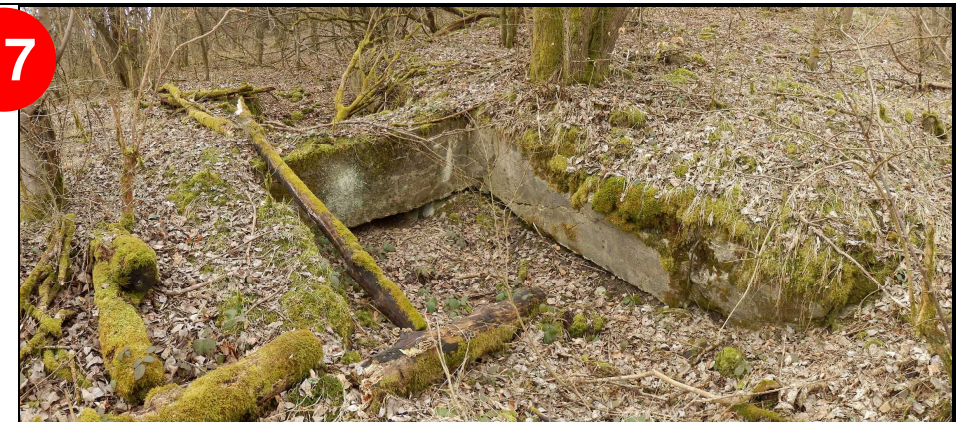
▲ [5020727] Östlich der Straße sind die Fundament gut sichtbar, an dieser Stelle sogar freigelegt.
