Bunker WH-Nr 691	Regelbau 10a L mit Zusatz Gruppenunterstand mit angehängtem Kampfraum (Hof überdeckt)	Westwall, Abschnitt Blieskastel- Eppenbrunn	w Winzeln, n Eichelsbachermühle
---------------------------------	---	--	--

Objektnummer 14011 **Bauformnummer** 1514 **Heutiger Zustand** Ruine, teilw. mit aufl. Decke, teilw. verschüttet. **Stellungskarte** 6811 Pirmasens-Süd

Bauformbeschreibung 1

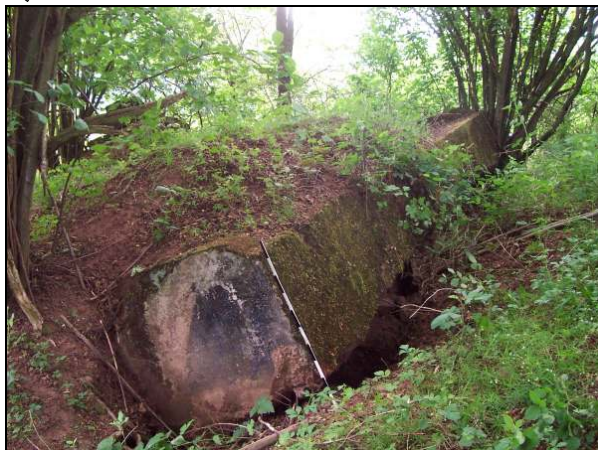
▲ [5018751] Ansicht von Osten mit der Decke der Hofüberdeckung: Links unten der Eingangsbereich.

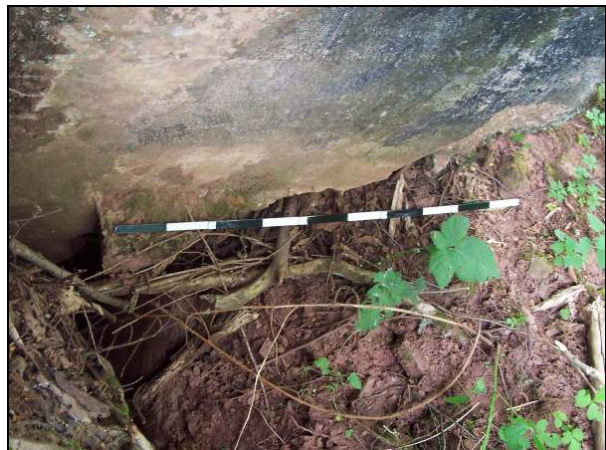
▲ [5018752] Die Hofüberdeckung fing nicht erst mit der Deckenstufe des angehängten Kampfraumes an, sondern schon ein Meter weiter an der Decke des angehängten Kampfraumes.

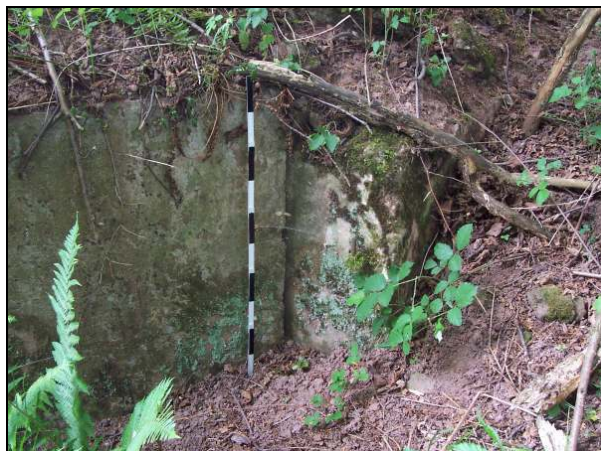
▲ [5018754] Die nachträglich betonierete Flügelmauer an der linken hofseitigen Ecke des Hofes.

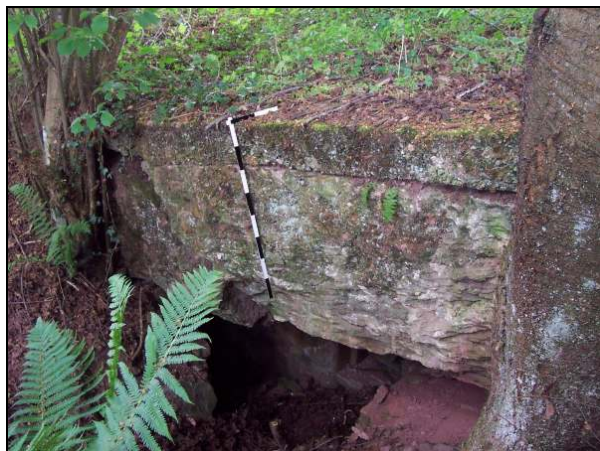
▲ [5018753] Ansicht von Norden: Die Rückseite der Decke der Hofüberdeckung, die nach dem Bau von Erdreich verdeckt wurde. Hier zeigt sich die magere Qualität des Baumaterials. Darunter ist der rechte Eingangsbereich mit der rechten Gewehrscharte zu sehen.

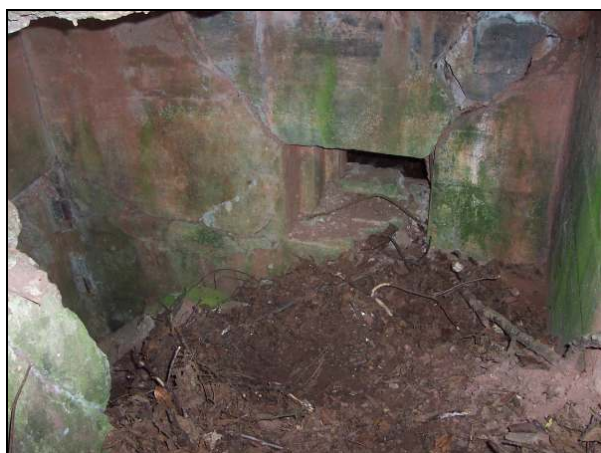
▲ [5018755] Die rechte Gewehrscharte des Unterstandes.

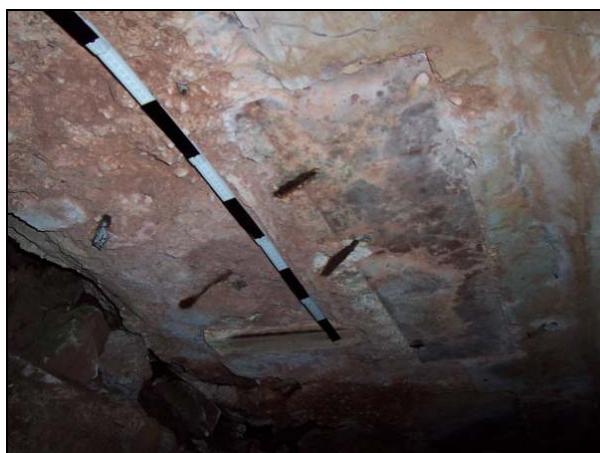
▲ [5018756] Die Unterseite der Decke der Hofüberdeckung: Das Ende des überdeckten Hofes (rechts) und die Spuren der Stirnwand bzw. rechten Seitenwand.

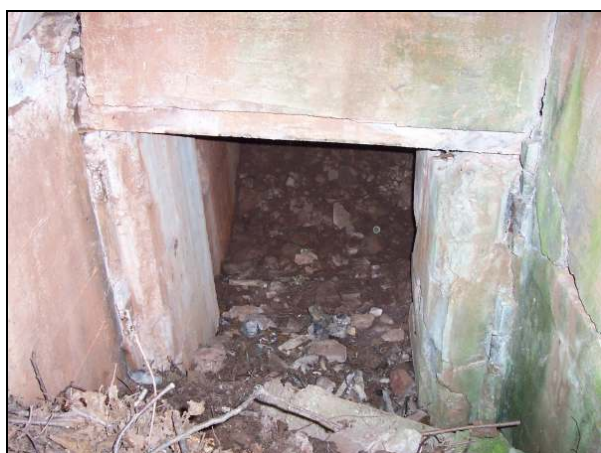
▲ [5018757] Der Durchgang vom rechten Eingangsbereich in die Gasschleuse: Links und rechts sind die Halterungen für den Panzertürrahmen zu sehen.

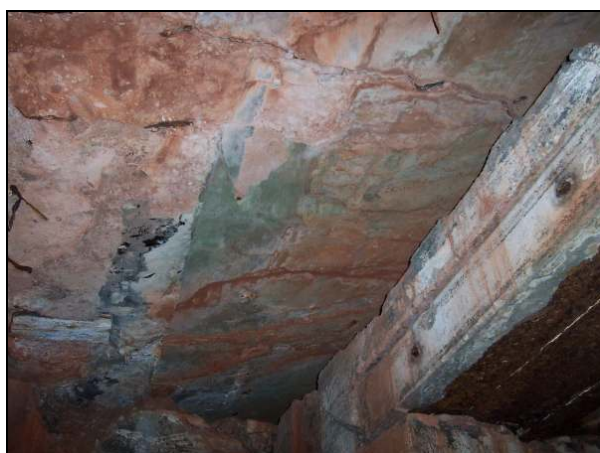
▲ [5018758] Die gesamte Decke ist verrutscht: Die Decke der Hofüberdeckung liegt jetzt über der Gasschleuse.

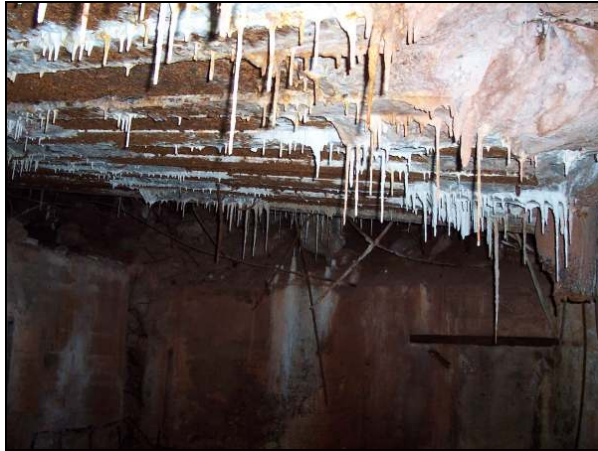
▲ [5018759] Blick in den rechten Bereitschaftsraum: Die Innenseite der rechten Seitenwand.

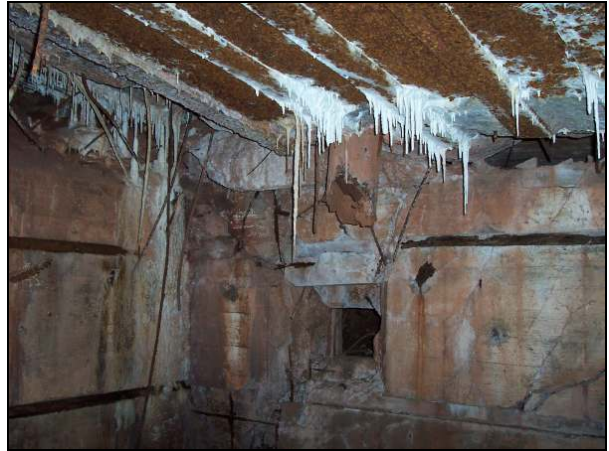
▲ [5018760] Im rechten Bereitschaftsraum: Die Innenseite der rechten Gewehrscharte.

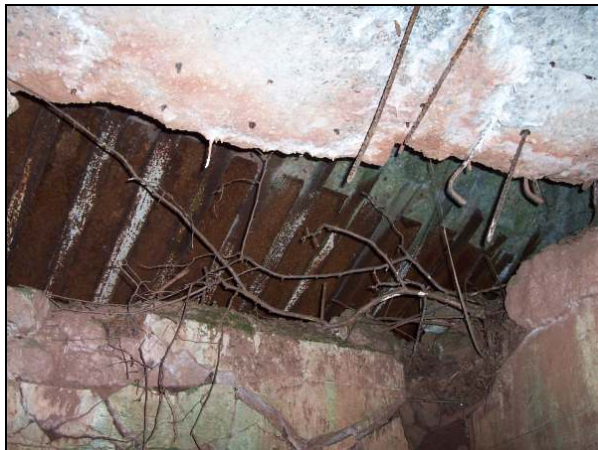
▲ [5018761] Diese Trägerdecke wurde bislang der Gasschleuse zugeordnet, aber das bedarf noch mal einer Prüfung.

- 1) Prüfung der Deckenteile: Liegt die Trägerdecke der Gasschleuse doch noch über diesem Raum?
- 2) Hat die Decke der Hofüberdeckung über die volle Länge keine Deckenträger?

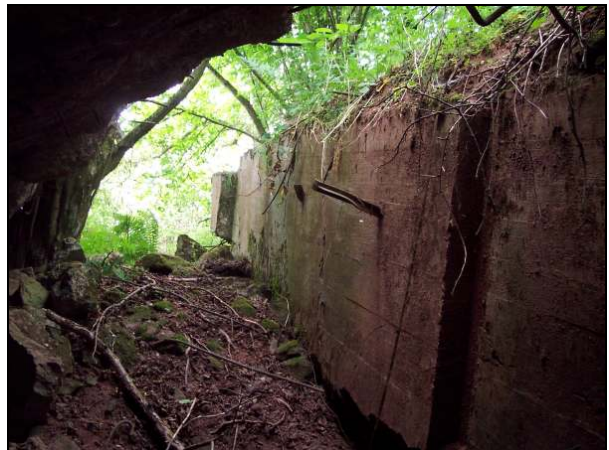
▲ [5018762] Der angehängten Kampfraum: Blick in Richtung frontale MG-Scharte.
