Objekt (O.Nr)	Kampfwagenhindernis	Westwall, Abschnitt Brebach-Blieskastel	Heckendalheim
--------------------------	----------------------------	---	----------------------

Objektnummer	Bauformnummer	Heutiger Zustand	Stellungskarte/TK25
17205	942	Teilw. intakt, beschädigt bis verschwunden.	6708 St.Johann

Objekt (WH-Nr unbekannt)	Regelbau Höckerhindernis Typ 1939	Westwall, Abschnitt Brebach-Blieskastel	sw Heckendalheim
Objektnummer 15541	Bauformnummer 811	Heutiger Zustand Ruine	Stellungskarte/TK25 6708 St.Johann

Objekt (WH-Nr unbekannt)	Panzermauer (ohne Klassifizierung)	Westwall, Abschnitt Brebach-Blieskastel	Heckendalheim, St. Ingberter Str.
---------------------------------	---	--	--

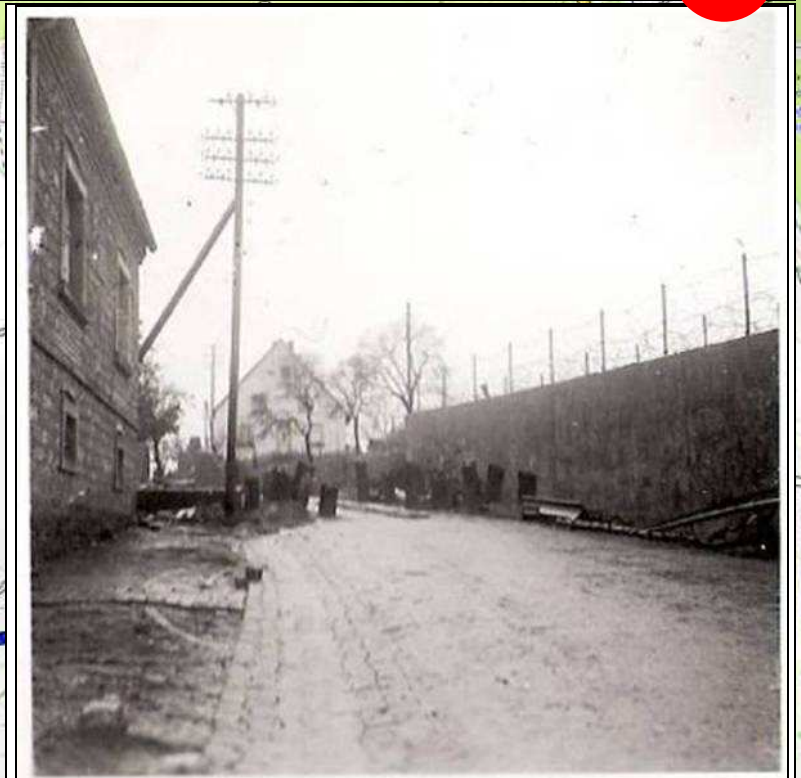
▲ Zwischen der Höckerlinie und der Panzermauer quert die St.Ingberter Strasse das „Kampfwagenhindernis“, das hier mit einem Steckschienehindernis geschlossen wurde. (Bild: (Quelle unbekannt))

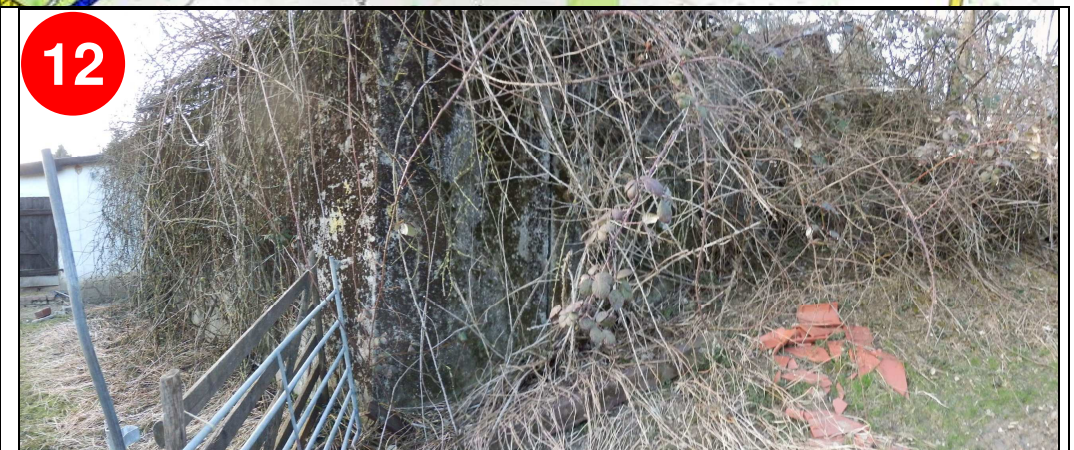
▲ [5020551] Das östliche Ende.

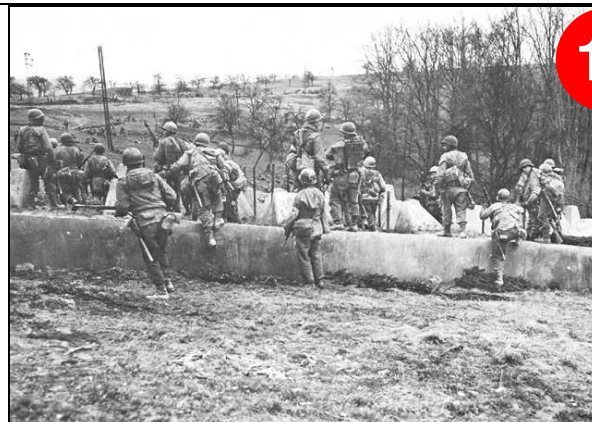
▲ Möglicherweise ist dieses Bild östlich von der Straße aufgenommen: US-Infanterie der 63. Infanterie-Division überklettert am 21.3.1945 die Höckerlinie, also erst nachdem dieser Abschnitt eingenommen wurde. (Bild: NARA)
